Hrad Čabrad',
skryté zastrešenie III. vstupnej brány
a
archeologický, stavebno-historický prieskum v priestore II. vstupnej brány.

Projekt pre Obnov svoj dom 1.1
2012

Pre obec Čabradský Vrbovok vypracoval Albert Loydl zo Združenia RONDEL

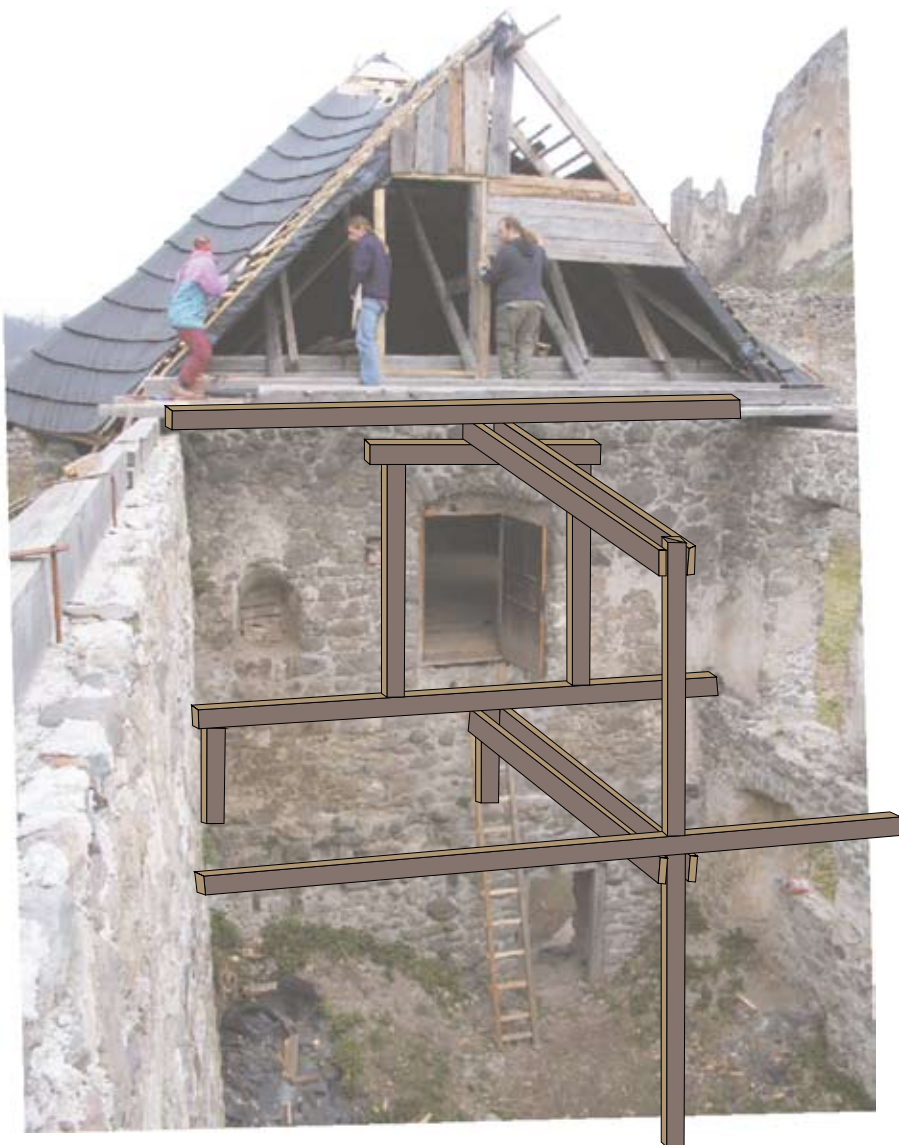
Hrad Čabrad' - objekt II. vstupnej brány, prístavba strážnice
Vizualizácia konštrukcie stropov a podpornej konštrukcie

Na **objekte II. vstupnej brány** sa doteraz vykonali rekonštrukčné práce hlavne na nadzemných konštrukciách. V roku 1997 sa realizovalo vyčistenie interiéru prístavby brány od sutiny pod dohľadom archeológa (PhDr. V. Hanuliak) a následne bola domurovaná kaverna v juhozápadnom nároží, doplnila sa malta v špárach muriva južnej a západnej steny v interiéri. V rokoch 2002 sa realizovala rekonštrukcia objektu z prostriedkov grantu MK SR – domurovala sa diera v klenbe prejazdu, okenné záklenky, koruna muriva a postavila sa prvá strešná konštrukcia. Zároveň prebehla konzervácia časti západnej steny štítovej hradby. V roku 2004 bolo rekonštruované východné murivo prístavby spolu s rekonštrukciou korún po celom obvode objektu. V rokoch 2007-2008 prebehla rekonštrukcia a výmena krovu nad objektom II. vstupnej brány z dôvodu vandalstva a poškodenia strechy. Strecha bola prispôbena na napojenie plánovaného krovu prístavby.
